Liebe Freunde der Hansine,

vor wenigen Tagen sind aufregende Wochen zu Ende gegangen: HANSINE ist nach einem langen Werftaufenthalt wieder zurückgekehrt in den Heimathafen Lübeck.

HANSINE war seit dem 07.10.2019 für 33 Tage auf der Rødbyhavn Bådeværft von Hugo Hansen. Ein Platz, den wir uns nicht besser hätten auswählen können! Wir wurden sehr freundlich aufgenommen, die Hilfsbereitschaft der Werftcrew war fast grenzenlos.

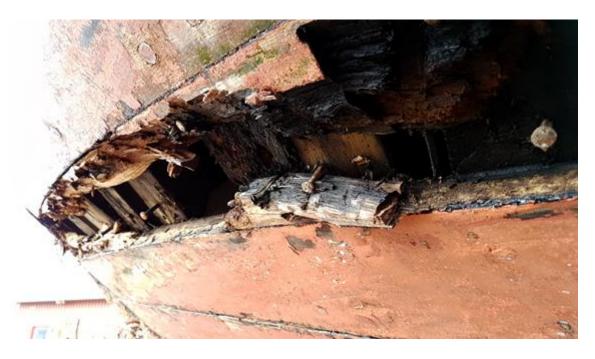
Hier der Rest der relativ neuen Eichenplanke am Heck, die schon vor längerer Zeit u.a. mit Zement geflickt worden war.

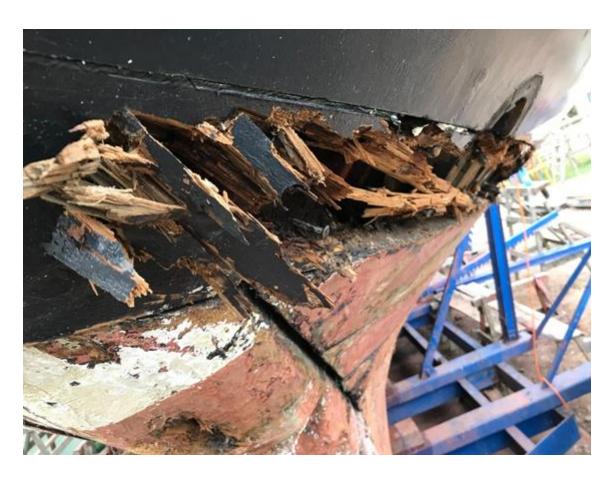
So sieht es aus, wenn die ersten Brecheisen dran waren.

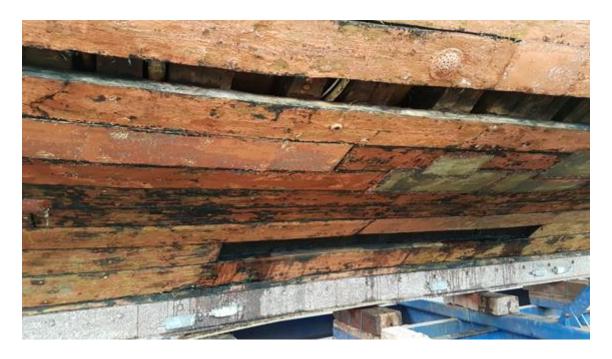
Zwei weitere Planken sind raus. Übrigens alles an Steuerbord.

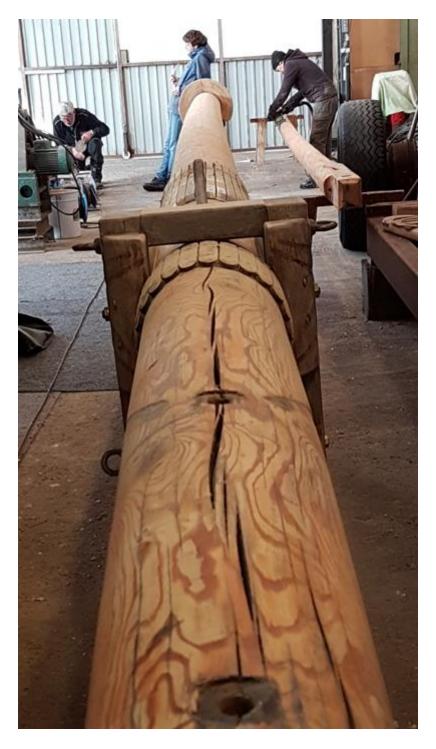
An dem Bild sieht man gut, dass der Mast eine leichte natürliche Krümmung nach Backbord hat. Es ist eben ein gewachsener Baum aus dem Schwarzwald. Auch die Stenge von HANSINE ist nicht schnurgrade.

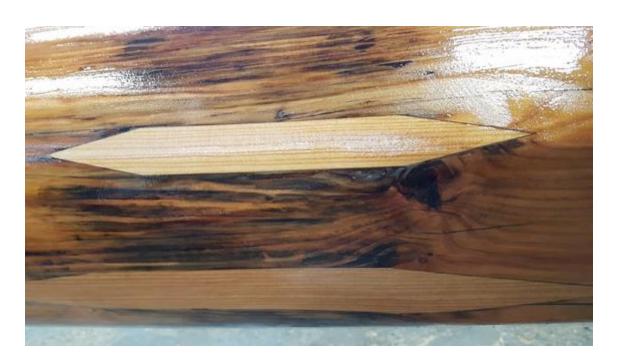
Der Gutachter der BG fand am Mast zwei kleine morsche Stellen, die von den Bootsbauern mit Spunden ausgebessert wurden. Das allgemeine Urteil zum Mast: Gut erhalten, kann noch einige Jahre fahren. Auch die Windrisse stellen kein Problem dar.

Einige abgenutzte Opferleisten mussten getauscht werden. Auch haben wir auf den Rat von Hugo Hansen gehört und die Windrisse mit ETTAN konserviert (nicht verfüllt!), einem Gemisch aus Balsamharz, Buchenholzteer, Wachse, Leinöl, Kolophonium, das in Skandinavien oft eingesetzt wird. Anschließend wurde mit dem Aufbau der neuen Oberfläche begonnen. Auf den

Rat von Hugo Hansen hin verwendeten wir kein Le Tonkinois wie früher, da dieses sehr UVempfindlich ist. Wir strichen stattdessen 13 Schichten EPIFANES Bootslack in sinkenden Verdünnungsstufen, der deutlich länger halten soll. Wir hoffen auf 5 Jahre - bis zur nächsten Begutachtung.

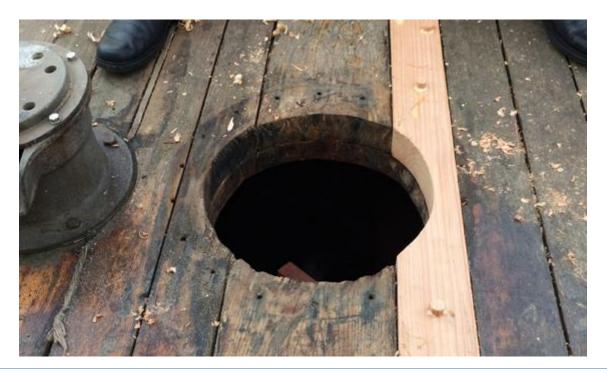
Damit am Ende der Mast auch an Deck wieder ein festes Widerlager findet, musste eine morsche **Decksplanke** getauscht werden. Diese war im Bereich des Mastkragens kaputt, was uns zeigt, dass wir hier besser konservieren und für bessere Belüftung sorgen müssen.

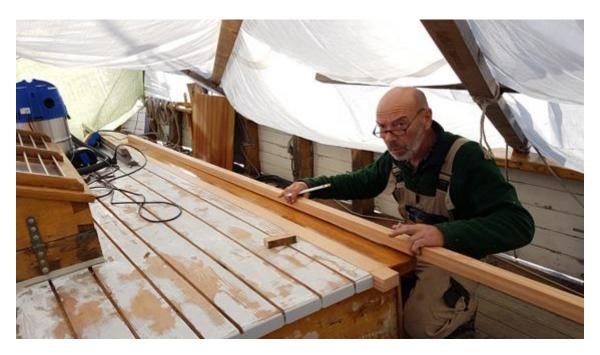
Wie oben beschrieben, musste auch das **Deckshaus** vom Maschinenraum renoviert werden. Hier wurden an beiden Seiten die Eichenplanken repariert. Alle Nähte wurden ausgefräst und am Ende neu kalfatert und versiegelt.

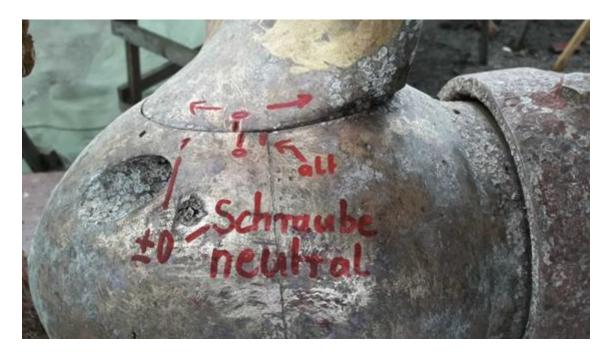
HANSINE verfügt über einen wirklich schönen **Verstellpropeller**. Leider ist das Verstellen des Propellers etwas aufwändig und seit vielen Jahren war die dafür zuständige Mimik nicht mehr nutzbar. Der Propeller stand auf maximaler Steigung, was ihn sehr effektiv machte, gleichzeitig aber auch dazu führte, dass das Schiff im Standgas relativ schnell unterwegs war und bei etwas höherer Drehzahl die Vibrationen sehr stark wurden. Diese Verstellmimik ist nun wieder gängig und wir haben die Steigung um ca. 1/3 reduziert. Erste Test haben gezeigt, dass sich HANSINE sehr viel weicher fahren lässt.

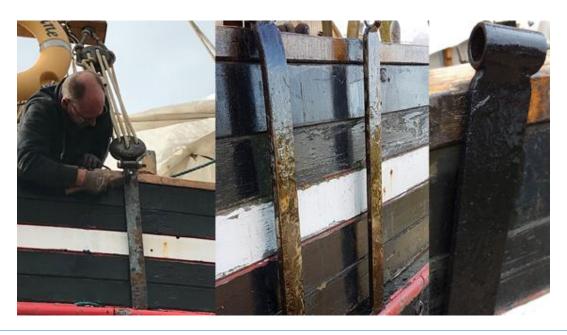
Gleichzeitig wurde außen gearbeitet. Die **Rüsteisen** des Großmastes waren stark angerostet und aufgeblüht. Sie wurden entrostet und neu gestrichen.
