Liebe Freunde der Hansine,

vor wenigen Tagen sind aufregende Wochen zu Ende gegangen: HANSINE ist nach einem langen Werftaufenthalt wieder zurückgekehrt in den Heimathafen Lübeck.

HANSINE war seit dem 07.10.2019 für 33 Tage auf der Rødbyhavn Bådeværft von Hugo Hansen. Ein Platz, den wir uns nicht besser hätten auswählen können! Wir wurden sehr freundlich aufgenommen, die Hilfsbereitschaft der Werftcrew war fast grenzenlos.

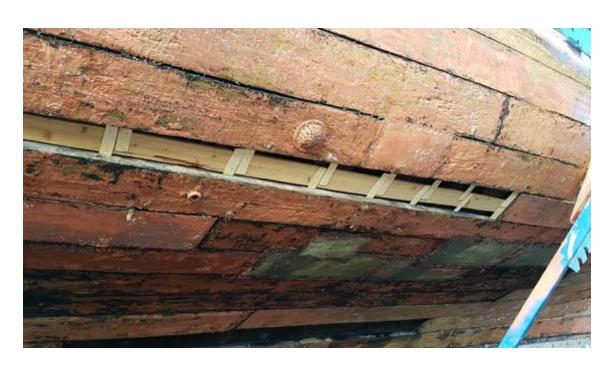
Eine Schablone für die neue Planke wird erstellt ...

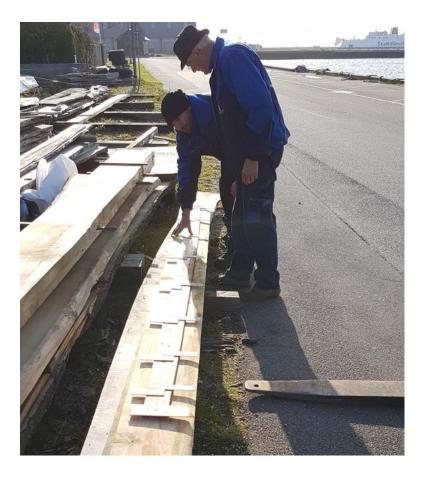
... und das passende Holz ausgesucht.

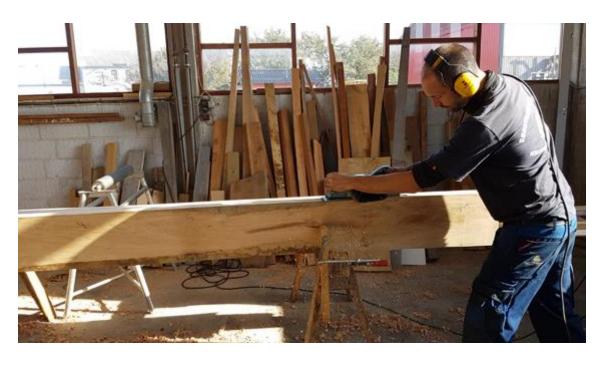
Dann wird die neue Planke in Form gehobelt ...

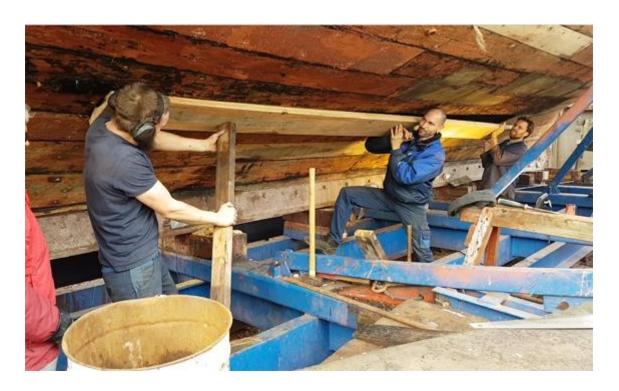
... und mit vereinten Kräften - und Technik - eingebaut.

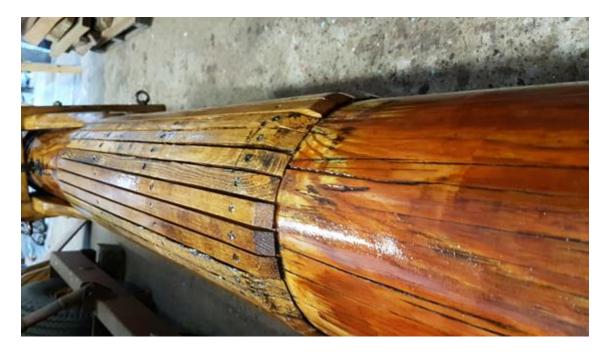
Der Gutachter der BG fand am Mast zwei kleine morsche Stellen, die von den Bootsbauern mit Spunden ausgebessert wurden. Das allgemeine Urteil zum Mast: Gut erhalten, kann noch einige Jahre fahren. Auch die Windrisse stellen kein Problem dar.

Einige abgenutzte Opferleisten mussten getauscht werden. Auch haben wir auf den Rat von Hugo Hansen gehört und die Windrisse mit ETTAN konserviert (nicht verfüllt!), einem Gemisch aus Balsamharz, Buchenholzteer, Wachse, Leinöl, Kolophonium, das in Skandinavien oft eingesetzt wird. Anschließend wurde mit dem Aufbau der neuen Oberfläche begonnen. Auf den

Rat von Hugo Hansen hin verwendeten wir kein Le Tonkinois wie früher, da dieses sehr UVempfindlich ist. Wir strichen stattdessen 13 Schichten EPIFANES Bootslack in sinkenden Verdünnungsstufen, der deutlich länger halten soll. Wir hoffen auf 5 Jahre - bis zur nächsten Begutachtung.

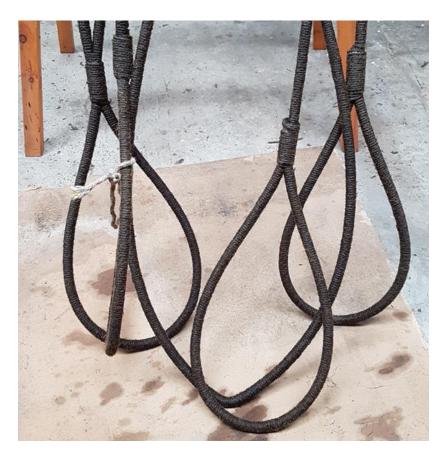
Fertig bekleedet und neue Drahttaklings aufgesetzt, auch oberhalb der Juffern.

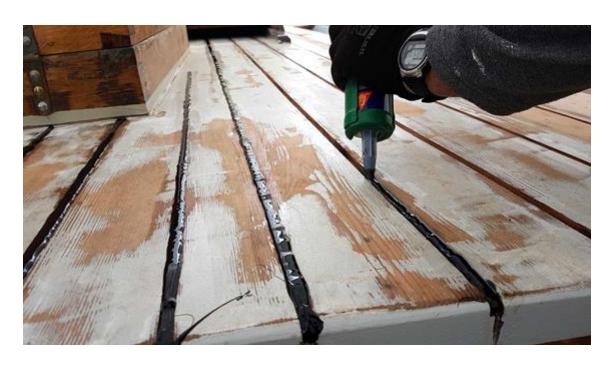
Verfüllen der kalfaterten Fugen.

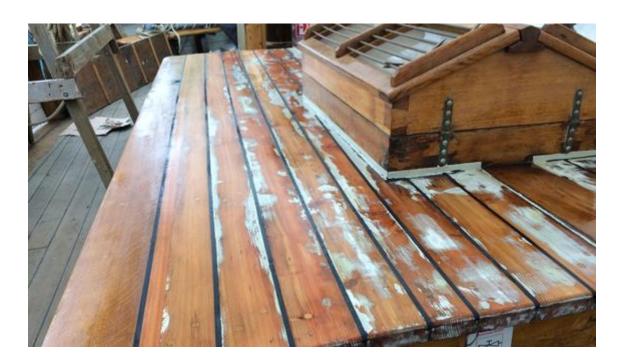
Nach dem Abschleifen der Fugenmasse wurde das Holz mehrfach geölt. Nun fehlt nur noch der Endanstrich, der bei gutem Wetter im Winter gemacht werden soll.

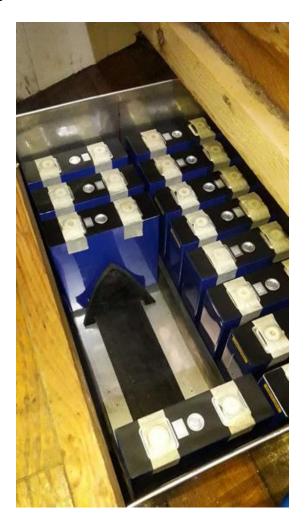
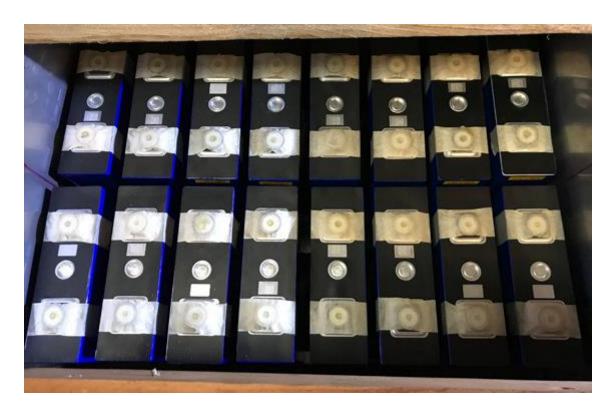
Wir haben als Strom-Speicher von Bleiakkus auf LiFePo4 Zellen mit 3,22V & 205,9AH umgestellt. 16 Stück in 2 Packs mit je 8 Zellen konfiguriert liefern uns gut 8KWh nutzbare Kapazität bei 3000 Zyklen. Das ist eine große Verbesserung im Vergleich zu den alten Bleiakkus, die nun nach 7 Jahren komplett am Ende waren.

Für die Batterien haben wir eine Wanne aus Edelstahl gebaut, damit die Zellen nach allen Seiten sicher geschützt sind. Die einzelnen Zellen wurden außerdem mit Gummi gegen die Außenwände der Wanne und gegen die benachbarten Zellen abgeschirmt, was maximalen Schutz vor Erschütterung liefert.

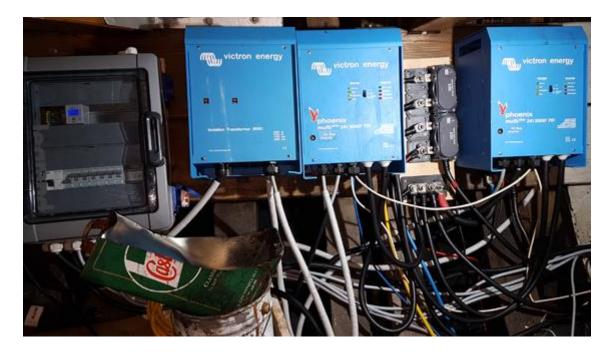
Hier ein "Arbeitsbild" von der Verlegung der Trafos. Inzwischen sieht es aufgeräumt aus.

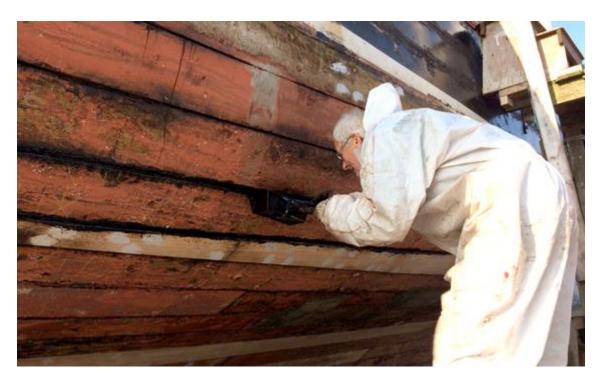
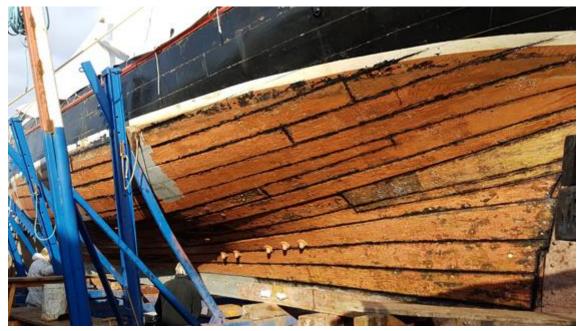
Diese vielen "Kleinigkeiten" haben natürlich nicht von der Arbeit mit der höchsten Priorität abgelenkt: Die Werftleute haben parallel ständig am **Unterwasserschiff (Teil 2)** gearbeitet. Nachdem die Reparaturen fertig waren (siehe oben) konnte nun mit dem Teeren der Fugen begonnen werden.

Das Ergebnis kann sich sehen lassen. Es ist aber eine Arbeit für die Profis der Werft, die wir nicht selber machen konnten.

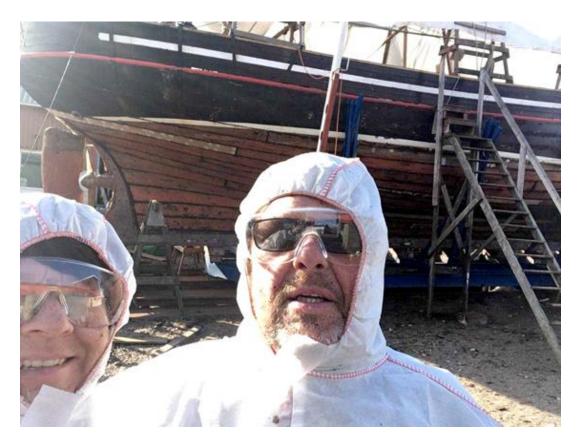
Danach wurde als Grundlage für unseren neuen **Unterwasseranstrich** ein Primer gestrichen.

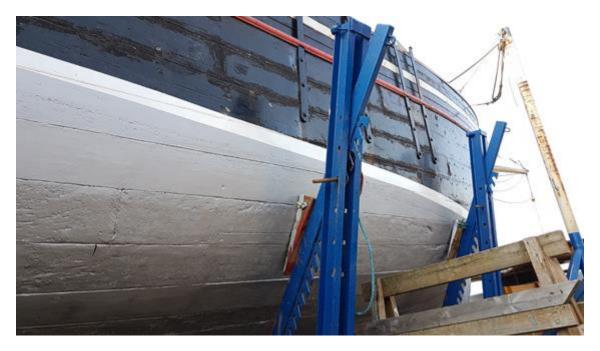
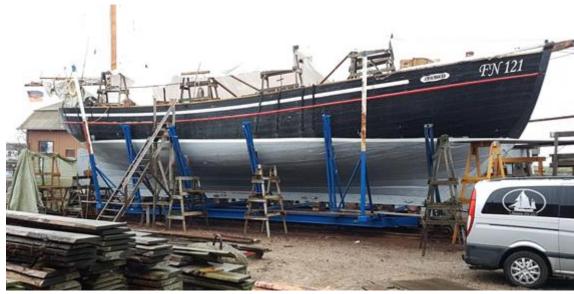
Das Ergebnis, nachdem auch der Wasserpass schick gemacht worden war:

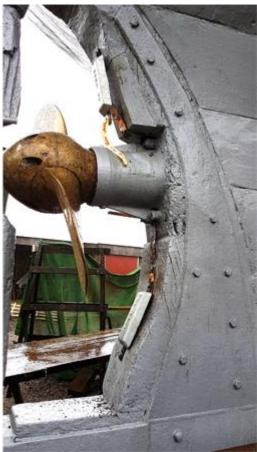
Hatten wir schon erwähnt, dass auch die Hälfte des **Ruderblattes** und ein Stück vom **Totholz** im Achtersteven direkt über der Welle erneuert werden mussten? Das hat ebenfalls die Werft übernommen.

Kleine Anekdote am Rande: Während der Begutachtung zu Beginn der Werftzeit fiel aus dem kaputten Teil des Ruderblattes ein kleiner Wurm heraus. Alle waren aufgeregt: Der Bohrwurm hat HANSINE erwischt! Glücklicherweise haben wir bedachte Meeresbiologen in der Crew, die erst mal recherchierten und herausfanden, dass der kleine Wurm ein echter Wurm ähnlich der Wattwürmer ist, der nichts mit Holzbohren im Sinn hat. Der sogenannte "Bohrwurm" *Teredo* ist dagegen eine Muschel, deren rudimentäre Schalen wie ein Bohrkopf geformt sind. Den haben wir aber nicht gefunden.

Nachdem das Ruderblatt noch neue Opferanoden bekommen hatte, das ausgebaute Seeventil durch ein neues ersetzt worden war und die übrigen Opferanoden durch Anschleifen wieder aktiviert waren, war endgültig alles soweit vorbereitet, um HANSINE wieder in Ihr Element zurück zu bringen. Bei mäßig schlechtem Wetter ging es ganz gemächlich mit dem Slippwagen Richtung Meer. Als das Schiff halb im Wasser lag, machten wir unsere erste Kontrollrunde und soweit war alles trocken, wie erhofft. Es konnte also weiter gehen. Das nächste Schiff wartete schon, die GEFION aus Laboe.

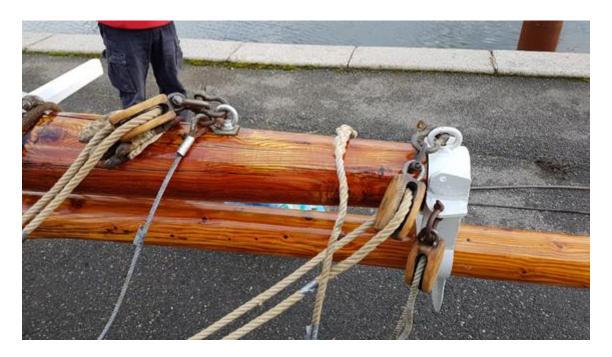
Auch die frisch renovierte Stenge wurde montiert und durch den Beschlag am Top des Mastes geschoben.

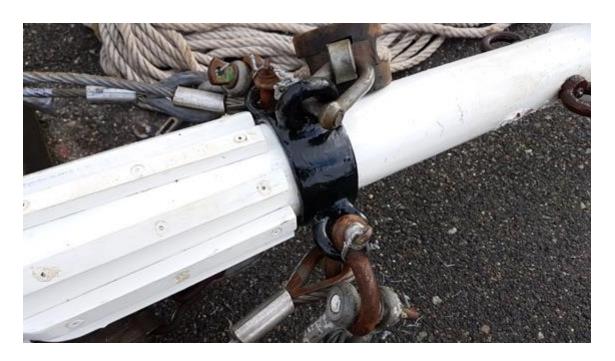
Am Top der Stenge kommen nochmal eine ganze Reihe Fallen und auch die Pardunen zusammen. Jeder Schäkel am Mast wurde mit verzinktem Bindedraht mehrfach gesichert. Das alles muss fünf Jahre halten, bis der Mast für die nächste Begutachtung wieder gezogen werden muss.
